# 令和6年度敦賀市工事技術調査 報告書

令和7年2月18日

調査日：令和7年1月22日（水）

調査対象工事：白木漁港防波堤改修工事

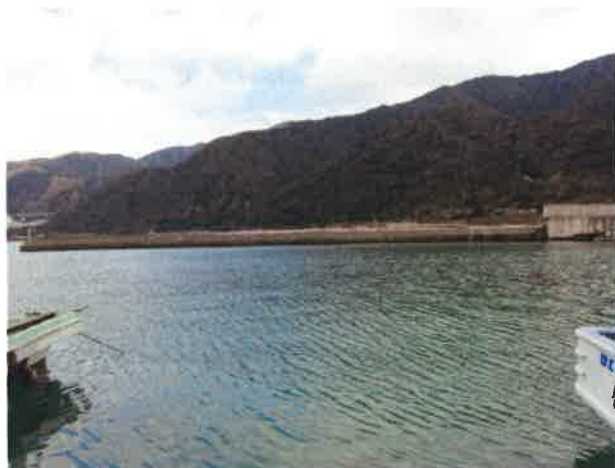
防波堤の全景（港内側より）

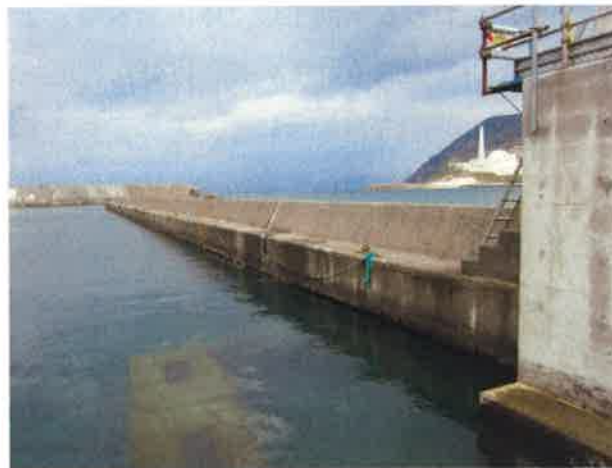
防波堤の全景（砂浜側より）

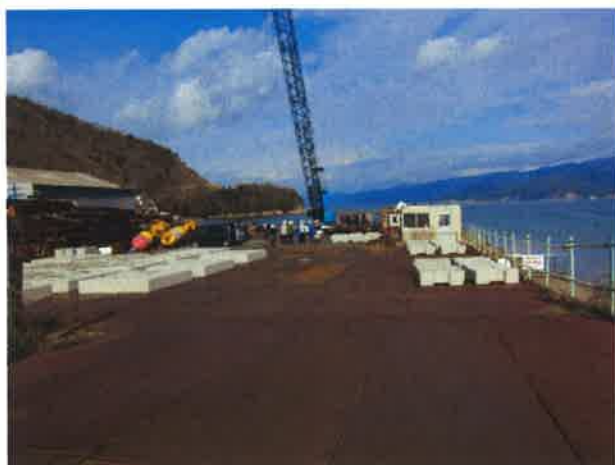
ブロック製作ヤード（全景）

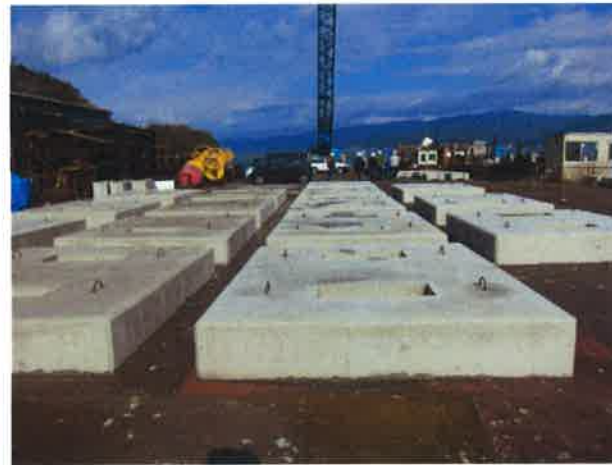
根固めブロック（製作状況）

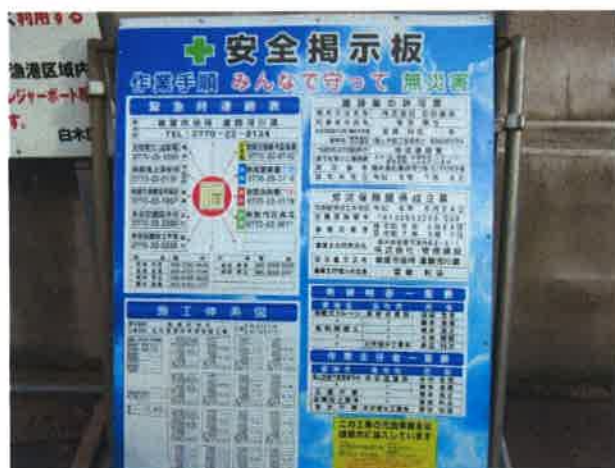
工事現場において掲示する安全衛生関係の看板掲示は、工事現場横の公衆の見やすい場所（工事現場の護岸横）において掲示され、建設業許可証、施工体系図、緊急時連絡表、労災保険関係成立票、建退協加入票、その他の掲示状況を確認した。

安全掲示板（掲示状況）

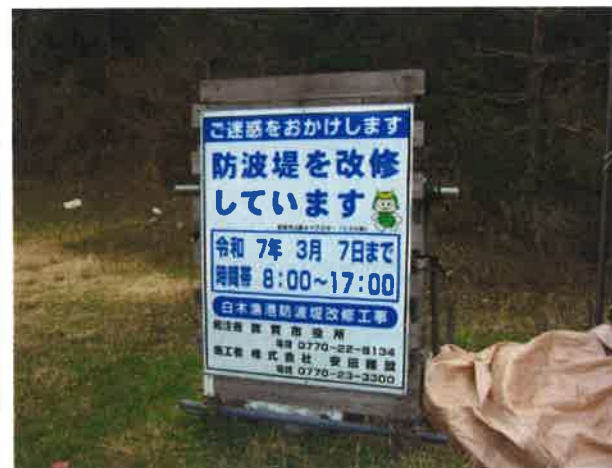
工事案内板（掲示状況）
